مساجد الموصل إبّان التدمير والإعمار
جامع الباشا انموذجاً

The Mosques of Mosul from destruction to reconstruction: Al Basha Mosque as a case study

٤/ جامع الباشا حالة خراب وإعادة إعمار:

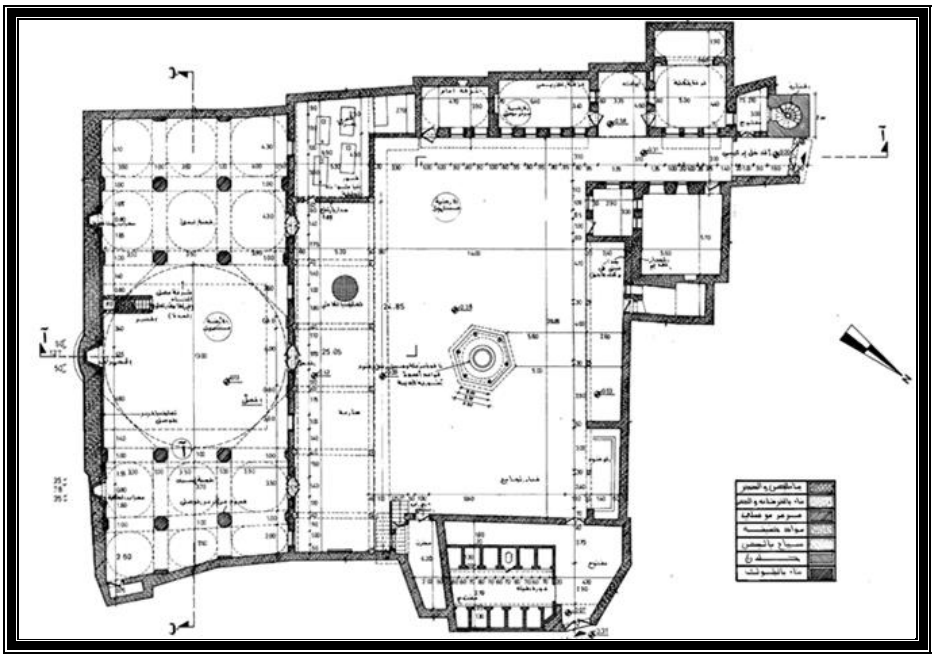
الشكل (١) مسقط افقي لجامع الباشا/ عن مكتب الانشاءات الهندسي

توسط الجامع صحن مكشوف، انفتحت عليه وحدات بنائه. أهم مكوناته مصلى مستطيل بجدران سميكة، لتزداد قابليته في تحمل ثقل القبّة والعقود التي ترفعها (الشكل ١). تضمن المصلى ثمانية أعمدة، قَسّمت فضاءه إلى ثلاثة أساكيب وخمس بلاطات، أوسعها بلاطة المحراب والتي سقفت بقبة (الشكل ٣). وممّا يلاحظ على أعمدته الأربعة بجانبه الشرقي التي تشابه أعمدة الجانب الغربي بالشكل، بيد أنّها لا تساويها في الطول. عولجت المعضلة برفع العقود التي تعلوها إلى مستوى ارتفاع عقود الجانب الغربي[١٣]، فانتظم توزيع الحمل على نقاط الارتكاز. أدمج بجدران المصلى اثنا عشر عموداً برزت عن سمتها من الداخل؛ لتدعمها وتقويها، فضلاً عن حمل العقود (الشكل ١، ٢).

أنفتح المصلى على الصحن برواق[١٤]، عالج مشكلات البيئة، واستخدم للصلاة وقت اكتظاظ المسجد بالمصلين (الصورة ٣: د). شغل الجانب الغربي من صحن الجامع بمدرسة، قوامها إيوان تكتنفه غرفتان، استخدمت إحداهما بوصفها مكتبة، بينما خصّصت الأخرى للتدريس، ناهيك عن غرفة ثالثة للإمام (الشكل ١). توسط الصحن ميضأة تتألف من حوض حجري، بسقف مضلع ارتكز على أعمدة (الصورة ٦).

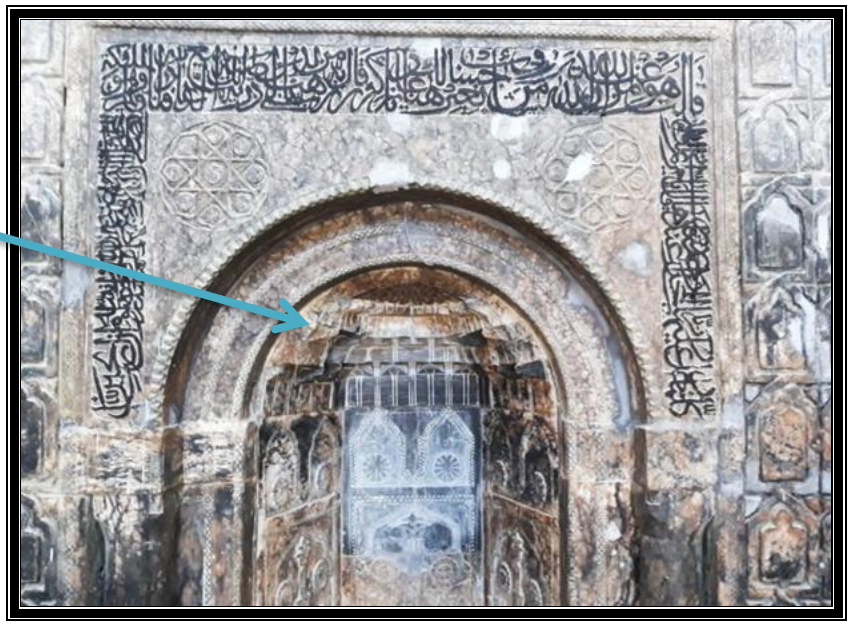
الصورة (٥) المحراب بعد اصلاحه/ تصوير الباحثان ٢٠١٩م

أصيب الجامع نتيجة العمليات العسكرية بأضرار جزئية (الصورة ٢: أ، ب)، لتتم عملية بنائه فيما بعد بإشراف دائرتي أوقاف نينوى وآثارها. إذ تم اصلاح القبة التي تسقف المصلى (الصورة ٣: أ، ب)، واستبدال كراتها وهلالها القديم، بأخرى جديدة أكثر ارتفاعاً وأكبر حجماً (الصورة ٣: ج، د). أما المحراب فقد أصيب هو الأخر بأضرار تمثلت بتخريب باطن عقده وسقوط مقرنصاته (الصورة ٤: أ، ب)، والتي تم إعادة ترتيبها وتركيبها من جديد على نحو ما كانت عليه (الصورة ٥). وفي الحقيقة أنها مقرنصات مستحدثة، إذ تعذر إعادة الأصل منها بسبب تهشم معظمها، وتضرر كبير ببقيتها. لذلك تم الاعتماد على صور زود بها إمام الجامع الاشخاص القائمين على أعمال البناء. وفي ضوء هذه الصور، فضلاً عن بقايا كسر القطع الأصلية تم صنع مقرنصات مطابقة للأصل في الشكل[١٦].

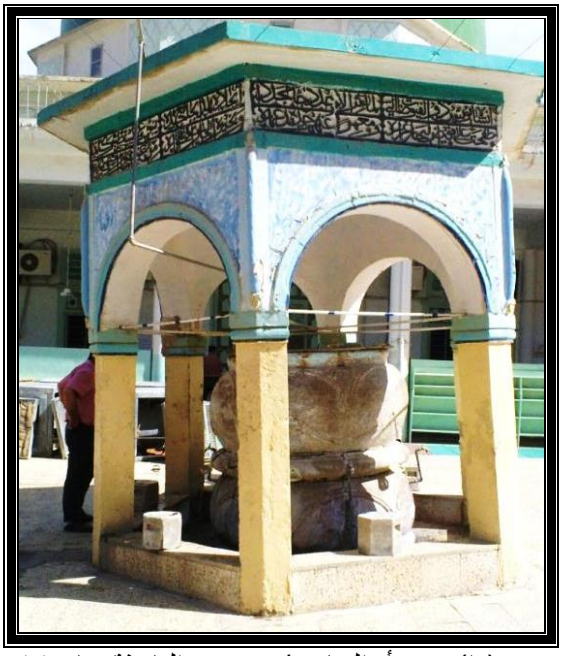
الصورة (٦) ميضأة الجامع/ تصوير الباحثة عام ٢٠١١م

ومما يؤسف له تعرض ميضأة الجامع إلى الدمار، وما تبقى منها أجزاء مهشمة لقطع كانت تشكّلها (الصورة ٧: أ، ب). أعيد تجميع القطع بعد بدء أعمال البناء، ليعاد تشكيلها وسط الصحن من جديد، على وفق ما كانت عليه (الصورة ٨: أ، ب). وقد تم الاعتماد في إعادة بنائها على رسوم وصور قديمة زودت بها دائرة آثار نينوى مشرفي أعمال البناء، لذلك جاءت الميضأة على وفق هيأتها قبل الخراب، فأعمدتها التي ترفع سقفها أصلية، تم إعادتها بعد اصلاح تكسراتها. أما عقودها فإسمنتية مستحدثة مطابقة للأصل في الشكل. في حين أن الحوضين أحدهما أصلي والآخر مستحدث، فالسفلي منهما أصلي، والعلوي مستحدث؛ لتعذر أعادته،

لتهشمه تماماً[١٧]، فضلاً عن ذلك فقد استحدثت قبة معدنية في تتويج الميضأة، بهيأة مخروطية ذات أخاديد رأسية (الصورة ٩).

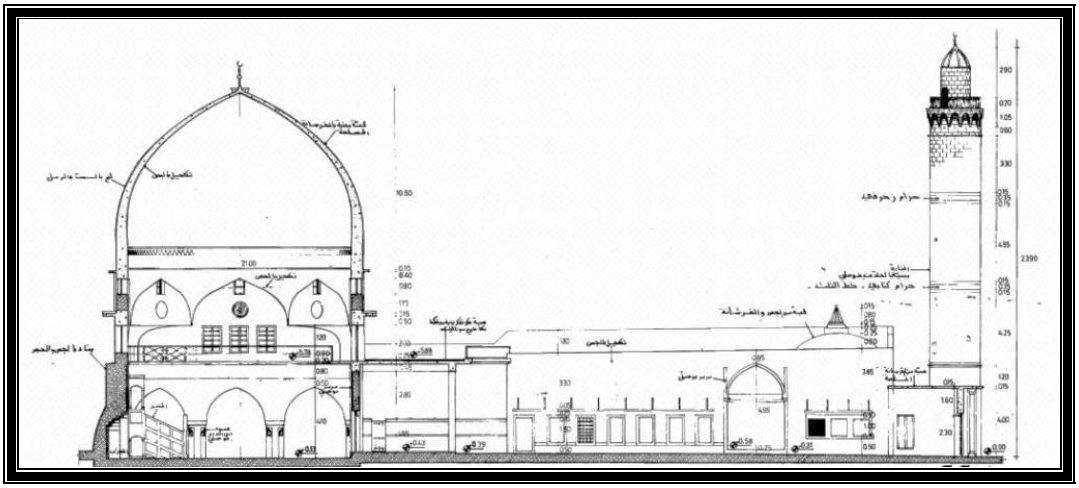
الشكل (٢) مقطع رأسي (أ ـ أ) جامع الباشا/ عن مكتب الانشاءات الهندسي

ومن عناصر الجامع المهمة مئذنة، تتألف من قاعدة موشورية وبدن أسطواني بشرفة، تعلوها رقبة غطيت بقبّة مخروطية معدنية مضلعة الشكل (الشكل٢، الصورة ١٠: أ). أمّا

جدرانها فسميكة في القاعدة تقلّ في البدن، وهكذا في رقبتها، لتقلّل من اجهادات البناء. فتحت فيها نوافذ حققت اضاءة وتهوية بداخلها، كما أنّها خففت من قوة الرياح عليها.

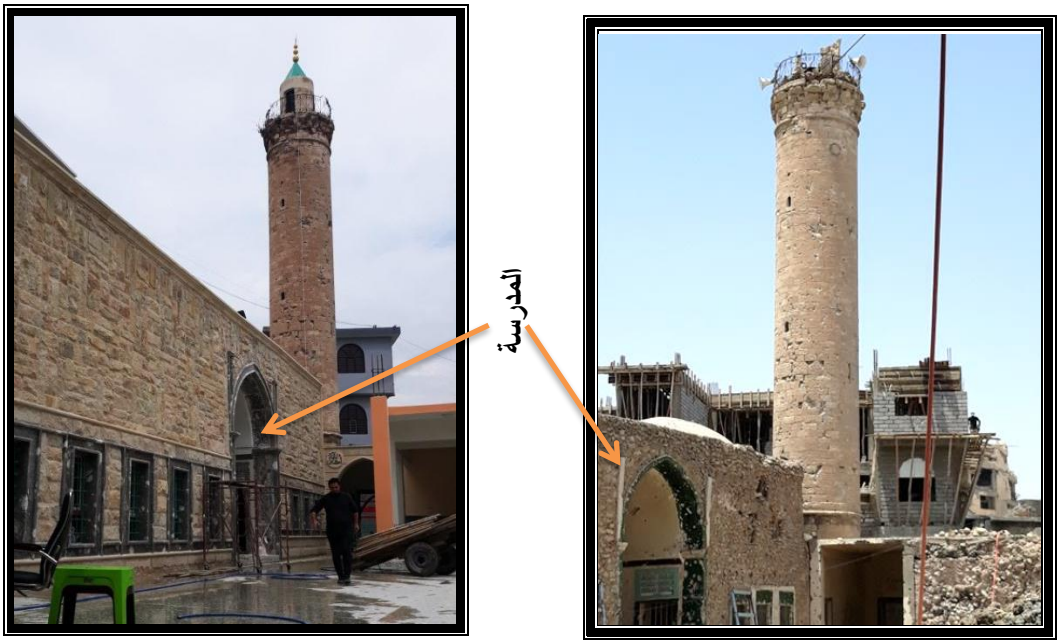
الصورة (١٠) واقع مئذنة الجامع وصحنه ومدرسته قبل معارك التحرير وبعدها/ تصوير الباحثان

أما المئذنة فقد تعرضت هي الأخرى لأضرار نتيجة للقصف الذي رافق عمليات تحرير منطقة سوق السراي، تمثل بتدمير جزئها العلوي، لتضحى مئذنة جامع الباشا بلا رقبة شأنها كشأن مآذن اخرى تعود للمدّة الزمنية نفسها في الموصل القديمة، والتي سقطت أجزاؤها العليا بفعل المعارك ايضاً. اعيد بناء المئذنة على وفق ما كانت عليه، إلا أن قبتها المعدنية الجديدة نفذت بهيأة مخروط ذي أخاديد رأسية على غرار ما هي عليه قبة الميضأة (الصور ٩، ١٠: ب، ج، د).

ج/ مئذنة الجامع بعد الخراب د/ المئذنة والمدرسة بعد الاصلاح/ ٢٠١٩م

وما يخص جدران المسجد عموماً فقد تمثلت أضرارها بسقوط طبقة الجص التي كانت تكسوها، فتطلب إصلاحها إزالة ما تبقى منها وإعادة تجديدها. كما جددت جدران مدرسة الجامع من جهة الصحن بعد ان كانت مكسوة بطبقة جص، تمت إزالتها، لتغلف بحجر الحلان (الكلس) الذي كثيراً ما اعتاد المعمار الموصلي قديماً على استخدامه في تغليفات الجدران الخارجية؛ بفعل مقاومته عوامل الطبيعة بصورة أكبر مما هي عليه مواد البناء الأخرى (الصورة ١٠).

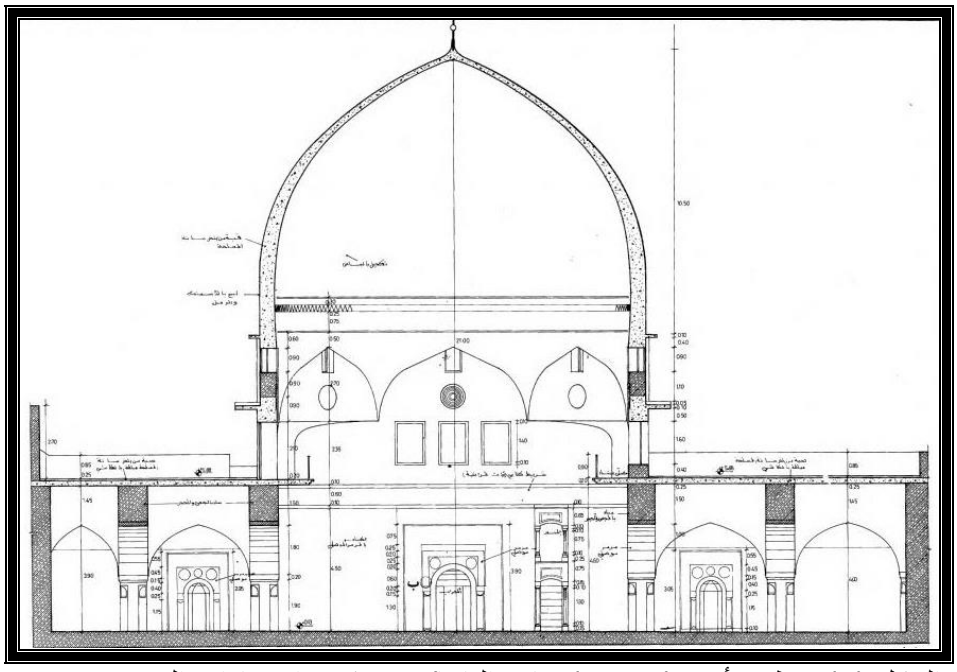
الشكل (٣) مقطع رأسي (ب ـ ب) جامع الباشا/ عن مكتب الانشاءات الهندسي

يتضح ممّا تقدّم تميز جامع الباشا بخصائص بنائية تحسب لها المعمار الحسابات، كانت سبباً في سلامة معظم عمارته من القصف الجوي والمدفعي، وما ينتج عنه من عصف شديد طال المنطقة أيام معارك التحرير. منها سمك الجدران التي بُنيت بالحجارة الكلسية والجص، فضلاً عن اعتماد أعمدة كبيرة في حمل السقوف، ناهيك عن اخرى ادمجت في الجدران من الداخل، لتحمل قبة كبيرة مدببة الرأس (الصورة ١١، الشكل ٣).
